Przykład Sukcesu

Sektor: Energetyka

Zastosowanie: Przemysłowe urządzenia wentylacyjne

Wprowadzenie

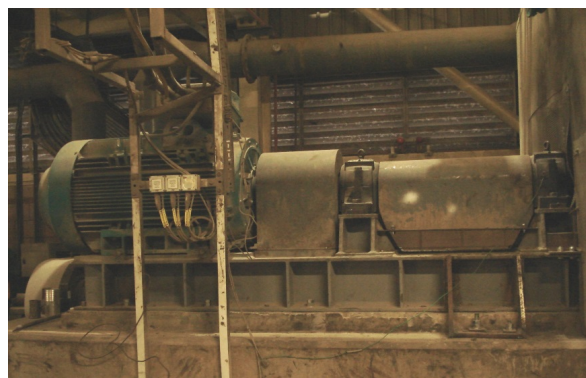
↑ Przemysłowe urządzenie wentylacyjne

- Wentylator całość: wentylator z napędem bezpośrednim, obsługiwany przez dwa łożyska baryłkowe w oprawach dzielonych
- Częste uszkodzenia łożysk za każdym razem wymagają 10-godzinnej pracy 3 inżynierów, co podnosi koszt każdego przestoju
- Nieprawidłowy układ łożysk (mocowanie niewłaściwego łożyska)
- Rozwiązanie NSK: łożyska baryłkowe o dużej wydajności w oprawie dzielonej z serii SNN i dzielone uszczelki nitylowe wraz z zaleceniami dotyczącymi prawidłowego położenia łożyska
- Czterokrotnie dłuższy czas eksploatacji łożyska przy znacznej redukcji przestoju, zwiększona wydajność i niezawodność sprzętu

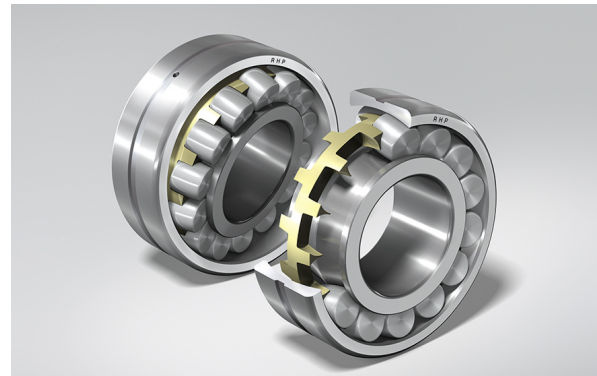
↑ Łożyska baryłkowe z koszykiem mosiężnym

- Firma NSK zaleciła łożyska baryłkowe o dużej wydajności w oprawie dzielonej z serii SNN i dzielone uszczelki nitylowe wraz z zaleceniami dotyczącymi prawidłowego położenia łożyska. Ponadto wybrano łożyska baryłkowe o dużej wydajności, ponieważ ich wewnętrzna konstrukcja jest bardziej niezawodna w przypadku bezpośrednio sprzężonych wentylatorów przemysłowych, dzięki obrzeżom na pierścieniu wewnętrznym, które zapewniają lepsze prowadzenie baryłek.

- Stabilizacja w wysokich temperaturach aż do 200°C
- Jednoczęściowy koszyk z mosiądzu
- Specjalne pierścienie wytrzymują wibracje, obciążenia udarowe i przesunięcia względem osi (niewspółosiowość)
