Przykład Sukcesu

Sektor: Przemysł Wydobywczy i Budowlany

Zastosowanie: Zespół kół wózka autoklawu

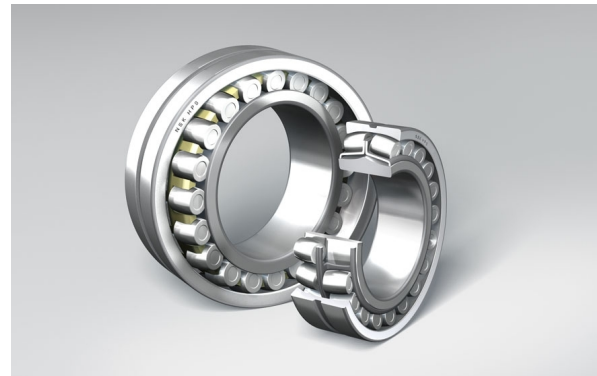
↑ Łożyska baryłkowe NSKHPS

- Łożyska baryłkowe o największej nośności, umożliwiające downsizing
- Zoptymalizowana konstrukcja bieżni ze specjalną obróbką wykańczającą
- Koszyki mosiężne (CAM) lub wzmocnione koszyki stalowe (EA)
- Stal Z o wysokiej czystości
- Stabilność temperaturowa do 200° C
- Rozmiar otworu 40 mm do 260 mm
- Dwukrotnie większa trwałość
- Do 20% wyższa prędkość graniczna
- Nośność dynamiczna: 25% większa
- Niższe koszty konserwacji i większa wydajność
