## Przykład Sukcesu

Sektor: Przemysł Wydobywczy i Budowlany

Zastosowanie: Bęben zwrotny przenośnika

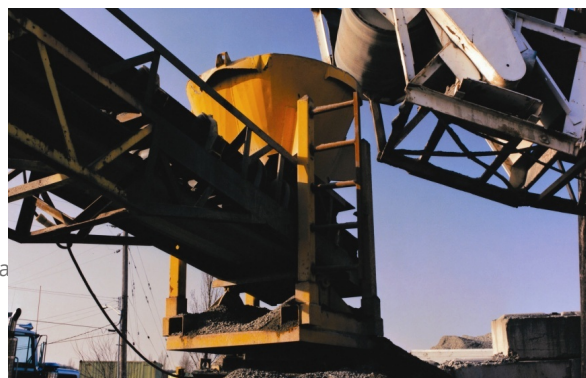
Firma działająca w branży kopalnianej narzekała na krótki okres eksploatacji jednostki załadowniczej zespołu bębna transportera surowca. Łożysko, umieszczone w trudnodostępnym miejscu pod przesiewaczem, było eksploatowane w ciężkich warunkach i poddane działaniu czynników zewnętrznych. Co gorsza, nie przeprowadzono regularnego smarowania, gdyż z uwagi na odległą lokalizację łożyska było to utrudnione. W rezultacie prowadziło to do regularnych uszkodzeń łożyska i kosztownych przestojów w pracy transportera. NSK przeanalizowała stosowane łożysko i stwierdziła, że woda i żwir przedostawały się do łożysk powodując uszkodzenia. Zaproponowano okres próbny z zastosowaniem łożyska RHP Self-Lube® z potrójnym uszczelnieniem wargowym (Triple Lip Seal). Rozwiązanie to okazało się bardzo skuteczne i wydłużyło czas eksploatacji łożyska z 4 miesięcy do ponad roku.

↑ Zespół bębna transportera surowca w kamieniołomach

- W wyniku analizy uszkodzonego łożyska uznano, że przyczyną usterk jest przedostająca się do łożyska woda i żwir
- Weryfikacja aplikacji wykazała mocno szkodliwe warunki pracy
- Podczas okresu próbnego stosowania łożysk RHP Self-Lube® z trójwargowym uszczelnieniem stwierdzono wydłużenie okresu eksploatacji
- Zastosowano najlepszą praktykę regularnego smarowania
- Wsparcie techniczne zapewniające lepszą wydajność łożysk

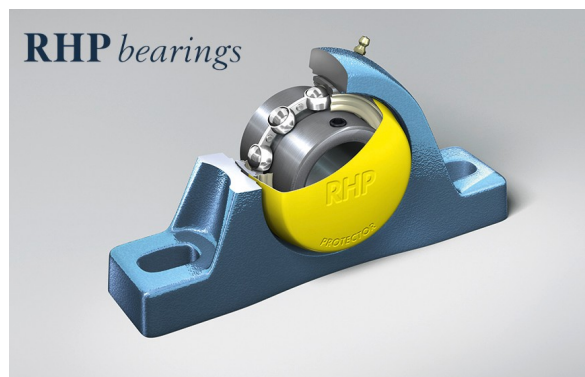
- Trójwargowa uszczelka z gumy nitylowej o wysokiej integralności z filtrem smaru zapobiegająca wnikaniu zanieczyszczeń
- Zewnątrz obudowa z wytrzymałej stali odporna na czynniki zewnętrzne, stanowiąca uszczelnienie i filtr kurzu
- Dostępna zarówno dla kołnierza z wkrętem dociskowym, jak i kołnierza z pierścieniem mimośrodowym
- Szeroki wachlarz rozmiarów, w tym opcje o wymiarach całowych
- Wkładki wymienne ze standardowymi
- Dłuższa żywotność łożyska dzięki lepszym parametrom uszczelki
- Większe odstępy między kolejnymi smarowaniami, znaczne obniżenie kosztów konserwacji i większa wydajność urządzenia
- Łatwość montażu: gotowy zamiennik istniejących łożysk
- Montaż na wale kulowymi wkrętami dociskowymi, zapewniający większą odporność na poluzowanie

↑ Zespół łożyskowy Self-Lube® z trójwargowym uszczelnieniem
