Przykład Sukcesu

Sektor: Przemysł spożywczy

Zastosowanie: Linia tnąca

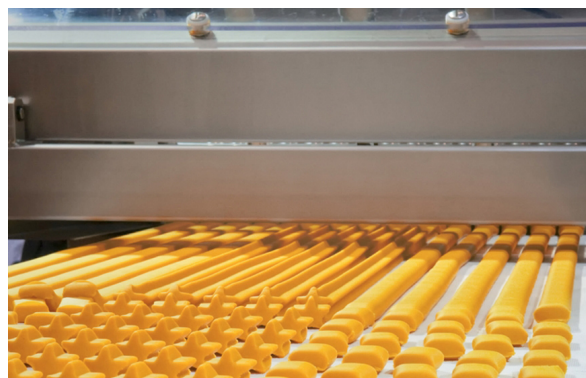
↑ Linia tnąca

Duży producent przekąsek doświadczał częstych uszkodzeń łożysk na linii tnącej. Problem został zbadany przez NSK, która ustaliła, że przyczyną było wymywanie smaru podczas procesu mycia linii. Rutynowe konserwacje przeprowadzane były co 6 tygodni i obejmowały wymianę łożysk w celu zapobiegania nieplanowanym przestojom. Pomimo to awarie dalej występowały przed pracami konserwacyjnymi, powodując straty w produkcji. Inżynierowie NSK zaproponowali zastąpienie stosowanych łożysk zespołami łożyskowymi NSK Life-Lube, co przyniosło dużą poprawę trwałości łożysk i w rezultacie zmniejszenie kosztów utrzymania ruchu i strat w produkcji.

- NSK przeanalizowała aplikację po sporządzeniu mapy procesu w zakładzie i odkryła, że przyczyną problemów było wymywanie smaru
- Zaproponowano próbę na linii z zastosowaniem łożysk NSK Life-Lube
- Zainstalowano łożyska próbne i poddano je monitorowaniu
- Po jednym roku łożyska w dalszym ciągu działały poprawnie, bez uszkodzeń
- Ten sukces jest obecnie przenoszony na pozostałe dwie linie

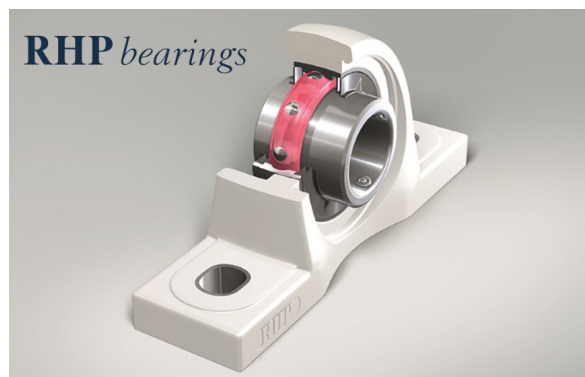
↑ Zespoły łożyskowe NSK Life-Lube z wkładkami Molded-Oil

- Obudowa z żywicy termoplastycznej PBT
- Wkładki Molded Oil (ze stałym środkiem smarnym)
- Martenzytyczna stal nierdzewna
- Uszczelki z kauczuku nitylowego
- Dostępne w wersjach NP, SF, SFT i ST
- Rozmiar otworu 20mm - 40mm
- Odporność na korozję
- Obudowa niemalowana, co zapobiega łuszczeniu i odpadaniu farby
- Odporność na zanieczyszczenia zwiększająca trwałość eksploatacyjną
- Idealna do zastosowań, gdzie stosowanie cieczy technologicznych jest nie do uniknięcia
- Brak konieczności dosmarowywania
