Przykład Sukcesu

Sektor: Przemysł spożywczy

Zastosowanie: Przenośnik do butelek na mleko

Oszczędność: € 7.625

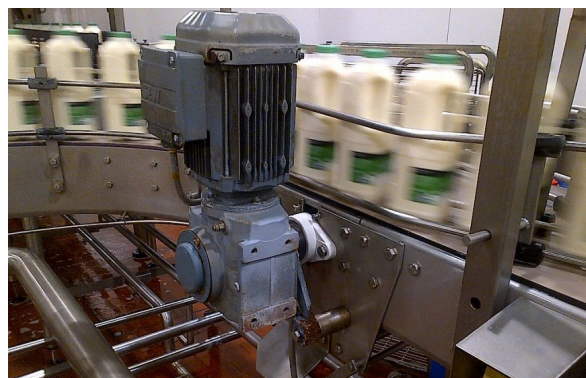
↑ Przenośnik do butelek na mleko

- Po powtarzających się i kosztownych uszkodzeniach łożysk klient poprosił o rozwiązanie problemu z pięcioma przenośnikami do butelek na mleko
- Po przeprowadzeniu analizy aplikacji ustalono, że do wnętrza łożysk wnikała woda, powodując korozję
- Dla wyeliminowania problemu NSK zaleciła klientowi zastosowanie łożysk
- Zaproponowano przeprowadzenie próby i zastosowanie nowych łożysk we wszystkich pięciu systemach przenośnikowych
- Dało to w rezultacie redukcję ilości przestojów maszyn i kosztów utrzymania ruchu oraz znaczące roczne oszczędności, ponieważ trwałość łożysk wzrosła do ponad 5 lat

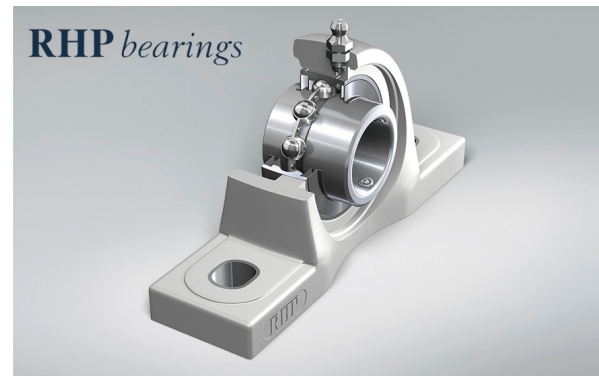
- Oprawa z żywicy termoplastycznej PBT
- Martenzytyczna stal nierdzewna
- Nitylowe uszczelki
- Dostępne z oprawami stojącymi, oprawami kołnierзовymi z 2 i 4 śrubami oraz oprawami naciagowymi
- Średnica otworu 20mm – 40mm
- Odporność na korozję
- Oprawy niemalowane, co zapobiega złuszczeniu się farby
- Odporność na zanieczyszczenia zwiększająca trwałość
- Idealne do procesów, w których nie da się uniknąć obecności cieczy technologicznych

↑ NSK Silver-Lube
