Przykład Sukcesu

Sektor: Przeładunek materiałów

Zastosowanie: Sorter optyczny

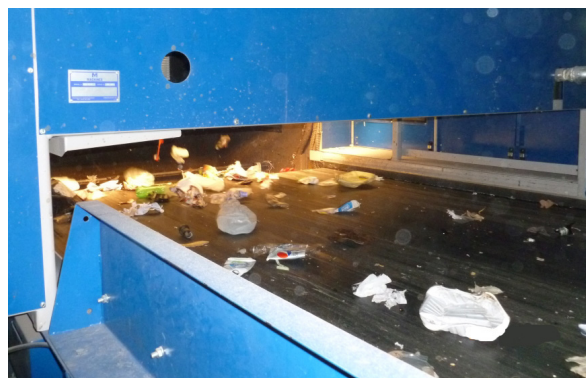
↑ Przenośnik sortera optycznego

Klient z branży gospodarki odpadami doświadczał regularnych uszkodzeń zespołów łożyskowych w przenośniku sortera optycznego. W okresie trzech miesięcy od momentu zainstalowania maszyny zarejestrowano łącznie 5 uszkodzeń łożysk. Inżynier aplikacyjny NSK zbadał aplikację i stwierdził, że przedwczesne uszkodzenia łożysk powodowane były przez oddziaływanie na nie silnych drgań oraz niedobór środka smarnego. NSK zaleciła zastosowanie opraw dzielonych SNN z łożyskami baryłkowymi NSKHPS.

- Sorter optyczny
- Przedwczesne uszkodzenia specjalnych zespołów łożyskowych
- Drgania powodują luzowanie się wkrętów mocujących wałek, a następnie pełzanie wałka w pierścieniu wewnętrznym łożyska
- Brak ujścia dla smaru tworzy jego nadmiar we wnętrzu łożyska i prowadzi następnie do nadmiernej generacji ciepła
- Rozwiązanie NSK: oprawy dzielone SNN z łożyskami baryłkowymi NSKHPS
- Brak uszkodzeń łożysk od momentu wprowadzenia rozwiązania NSK
- Znaczące zmniejszenie czasu przestoju i kosztów utrzymania ruchu
