Przykład Sukcesu

Sektor: Przenoszenie napędu

Zastosowanie: Przekładnia do autobusu

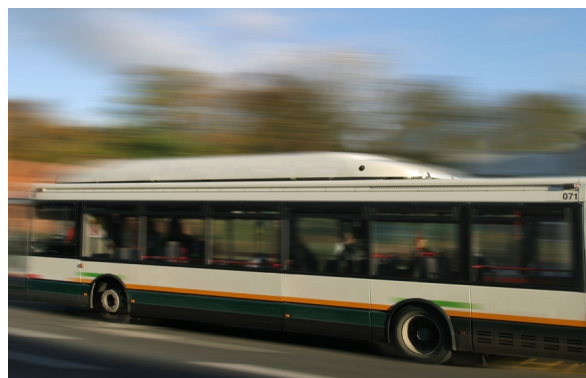
↑ Przekładnia do autobusu

Międzynarodowy producent przekładni kątowych doświadczał częstych i nieregularnych awarii przekładni montowanych w autobusach. NSK zbadała zagadnienie i odkryła, że układ łożysk był skomplikowany i obejmował wiele komponentów pochodzących od różnych dostawców. W rezultacie, NSK zaproponowała rozwiązanie indywidualne, oparte na zintegrowanym łożysku z kołnierzem, upraszczające montaż i zapewniające znakomite osiągi. Przeprowadzona próba wykazała słuszność propozycji. Klient przyjął rozwiązanie, które przyniosło zmniejszenie liczby części i ujednoczenie osiągnięć oraz zagwarantowało poprawność montażu. To z kolei zapewniło klientowi znaczące oszczędności dzięki zmniejszonym kosztom konserwacji oraz lepszym osiągom produktu.

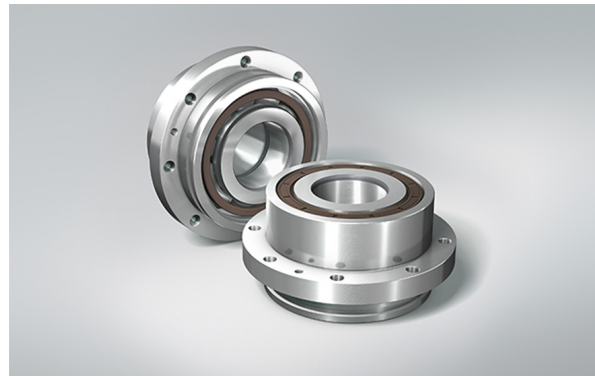
- Kąt działania 35° pozwalający na przenoszenie dużych sił osiowych
- Zwarta budowa
- Specjalne uszczelnienie wałka z otworem odpowietrzającym
- Ujemny luz roboczy
- Obudowa z powłoką antykorozyjną
- Obudowa uszczelniona o-ringiem

↑ Zespoły łożyskowe NSK z kołnierzem

- Badanie NSK ujawniło, że problemy powstają podczas montażu łożysk
- Szkolenie NSK w zakresie montażu i demontażu łożysk
- Specjalne rozwiązanie projektowe NSK z zastosowaniem zespołów łożyskowych kołnierzowych
- Zmniejszenie kosztów montażu i robocizny
- Duża poprawa osiągnięć i niezawodności łożysk
- Oszczędności około 37.667 € rocznie
