Przykład Sukcesu

Sektor: Stal i metale

Zastosowanie: Produkcja drutu

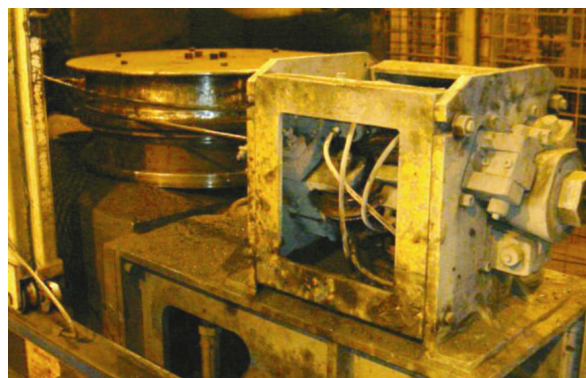
↑ Wire Drawing Machine
