## Przykład Sukcesu

Sektor: Przemysł spożywczy

Zastosowanie: Końcowy krążnik przenośnika zbiornika zanurzeniowego

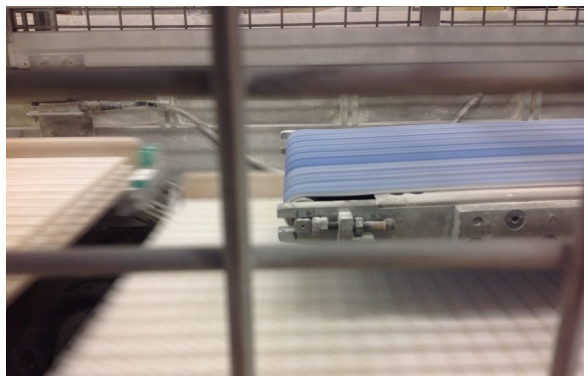
Duży producent gumy do żucia i słodczy doświadczał powtarzających się awarii końcowego krążnika w przenośniku zbiornika zanurzeniowego. Klient wymieniał łożyska mniej więcej co 7 tygodni. Wymiana związana była z dużymi kosztami utrzymania ruchu i regularnymi nieplanowanymi przestojami maszyn. NSK zbadała problem i odkryła, że zastosowany układ łożysk obejmował trzy łożyska kulkowe poprzeczne zamontowane równo obok siebie, po jednym takim zestawie na każdym końcu krążnika. Łożyska nie były zaprojektowane do pracy w takim układzie, ponieważ nie dzieliły między siebie obciążenia i były ponadto narażone na osiowe napięcie wstępne. NSK zaproponowała umieszczenie elementu dystansowego pomiędzy każdym łożyskiem, który oddzielałby łożyska od siebie i pozwolił na uniknięcie obciążenia osiowego. Zainicjowano próbę, która przyniosła natychmiastową poprawę i znaczące zwiększenie trwałości.

↑ Końcowy krążnik w przenośniku zbiornika zanurzeniowego

- Po powtarzających się i kosztownych awariach klient poprosił o rozwiązanie problemu z krążnikiem w przenośniku zbiornika zanurzeniowego
- NSK przeprowadziła analizę aplikacji i odkryła, że trzy łożyska zamontowane obok siebie w krążniku nie powinny pracować w takim układzie
- Zaproponowano próbę z użyciem elementów dystansowych i nowego zestawu łożysk
- Rezultatem próby było zmniejszenie czasu przestojów i kosztów konserwacji oraz znaczące roczne oszczędności, ponieważ trwałość serwisowa krążnika zwiększyła się do 1 roku

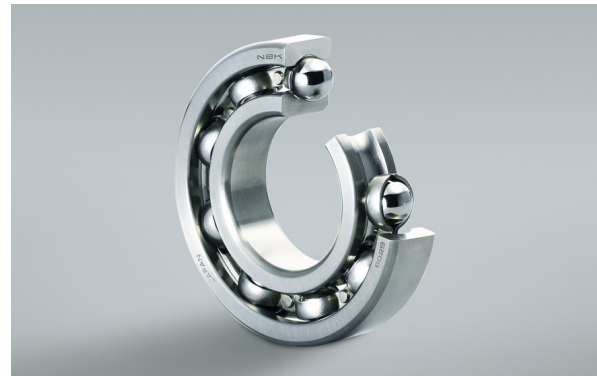
- Koszyk ze stali, masywny z mosiądzu lub z tworzywa sztucznego
- Dostępne łożyska wałeczkowe izolowane elektrycznie
- Średnice zewnętrzne do 2500 mm
- Ultraczysta stal – wzrost trwałości łożysk do 80%
- Zmniejszenie obciążeń osiowych w obu kierunkach
- Bardzo duże prędkości
- Wysokiej klasy kulki dla cichej i równiejszej pracy przy dużych prędkościach
- Podkładki dystansowe do łożysk
- Element dystansowy pozwala na zamontowanie obok siebie dwóch lub więcej łożysk, które nie były pierwotnie zaprojektowane do pracy w takim układzie
- Wyliminowanie osiowego napięcia wstępnego i zapewnienie lepszego rozkładu obciążeń pomiędzy łożyska

↑ Łożysko kulkowe poprzeczne
