Przykład Sukcesu

Sektor: Przemysł Wydobywczy i Budowlany

Zastosowanie: Bęben wibracyjny

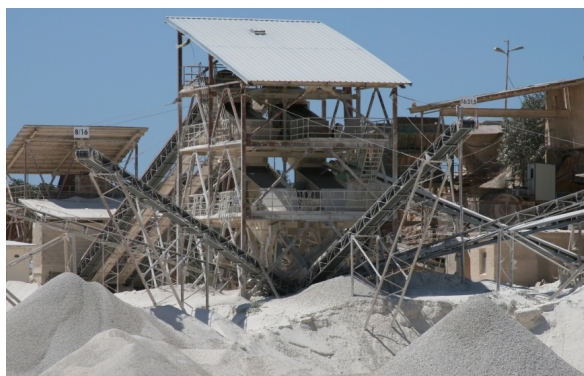
↑ Bęben wibracyjny

Firma działająca w branży wydobywczej doświadczała nawracających problemów z niezawodnością zespołów łożyskowych zainstalowanych w młynie wibracyjnym. Łożyska te pracowały w wymagających środowiskach i były narażone na działanie dużych ilości piasku, który często całkowicie zakrywał zespoły łożyskowe. Z uwagi na charakter aplikacji oraz trudności w dostępie do łożysk, regularność i rosnące koszty konserwacji stanowiły problem.

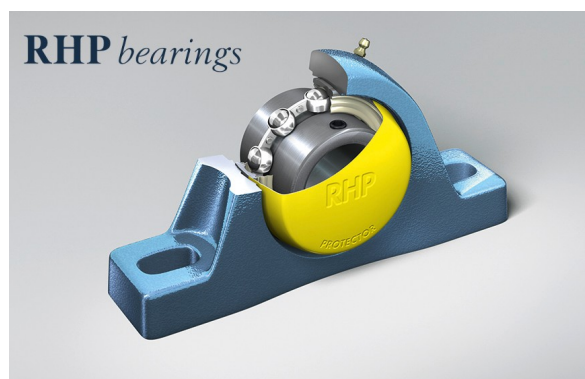
- Trzy wargi uszczelniające z nitrylu o dużej gęstości z przestrzeniami ze smarem powstrzymującymi wnikanie zanieczyszczeń
- Oprawa zewnętrzna ze stali o dużej wytrzymałości zapobiega uszkodzeniom uszczelki i zapewnia podstawową ochronę przed pyłem
- Dostępna z wkładkami mocowanymi za pomocą wkrętów lub pierścienia mimośrodowego
- Oferta obejmująca duży zakres rozmiarów, w tym opcje w rozmiarach calowych
- Wkładki wzajemnie zamienne z wkładkami standardowymi
- Większa żywotność łożysk dzięki znakomitemu uszczelnieniu
- Wydłużone okresy pomiędzy ponownymi smarowaniami, znacząco redukujące koszty konserwacji i zwiększające wydajność maszyn
- Proste wdrożenie; łatwość zastąpienia stosowanych wkładek łożyskowych
- Montaż na wale przy pomocy wkrętów dociskowych z kulką, zapobiegających kaleczeniu powierzchni wału

↑ Self-Lube

- Inżynierowie NSK odwiedzili zakłady w celu dokonania oceny aplikacji
- Analiza uszkodzonych łożysk pokazała, że do łożysk wnikały drobne cząsteczki piasku, powodując przedwczesną awarię
- Próbne zastosowanie łożysk Self-Lube z potrójną uszczelką pokazało 10-krotny wzrost żywotności w porównaniu do łożysk stosowanych wcześniej
