## Przykład Sukcesu

Sektor: Stal i metale

Zastosowanie: Przenośnik chłodzący

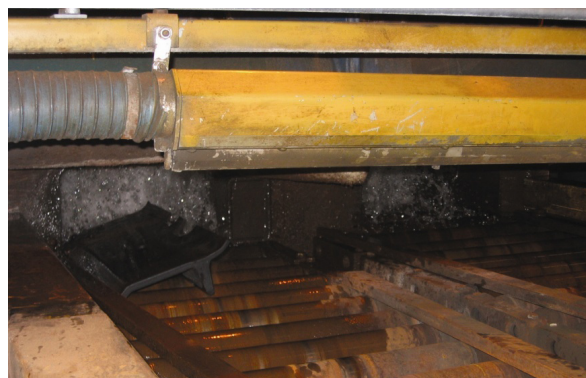
↑ Przenośnik chłodzący

Klient doświadczał awarii mechanicznych w napędach, powodowanych przez zużywanie się teflonowych tulei, na których opierały się rolki przenośnika chłodzącego. Prowadziło to do opadania rolek i uszkodzeń kół łańcuchowych i łańcuchów, co z kolei powodowało zacinanie się produkowanych marek stalowych. Wynikiem była niepoprawna obróbka cieplna marek i, w konsekwencji, problemy z jakością. NSK zarekomendowała zastąpienie tulei teflonowych łożyskami Molded-Oil ze stali nierdzewnej. Łożyska zastosowano w okresie próbnym 12 miesięcy, podczas którego nie wystąpiły żadne problemy. Po okresie próbnym wymieniono wszystkie tuleje na linii schładzającej.

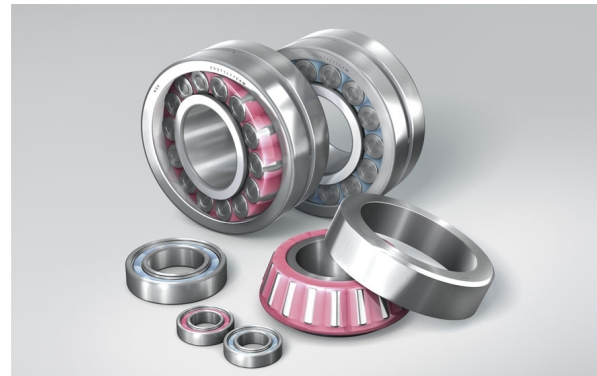
↑ Łożyska Molded-Oil

- Dostępne dla zastosowań wymagających wysokich prędkości
- Dostępne typy łożysk: kulkowe, baryłkowe i stożkowe
- Odporne na korozję: stal nierdzewna dla środowisk żrących
- Idealne w zastosowaniach, w których nie da się uniknąć kontaktu z cieczami i środkami chemicznymi
- Uszczelki nitrylowe
- Uszczelki stykowe dostępne w standardzie dla łożysk kulkowych
- Możliwość minimalizacji wycieków oleju
- Większa trwałość eksploatacyjna
- Brak konieczności ponownego smarowania
- Płynny ruch elementów tocznych
