## Przykład Sukcesu

Sektor: Stal i metale

Zastosowanie: Zasuwa obrotowa do węgla

**Oszczędność: € 292.136**

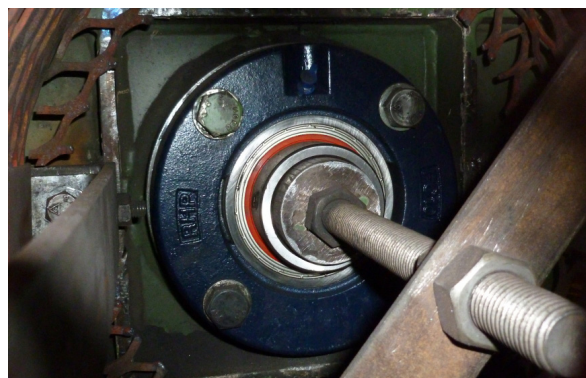
↑ Zasuwa obrotowa do węgla

Klient doświadczał regularnych, katastrofalnych awarii łożysk zainstalowanych w obrotowej zasuwie do węgla w zakładzie przygotowawczym rudy. Awarie takie następowały do trzech razy w roku, skutkując znaczącymi stratami w produkcji i uszkodzeniami powiązanych komponentów. Inżynierowie NSK przeprowadzili analizę aplikacji, odkrywając, że konstrukcja stosowanych łożysk nie nadaje się do wysokich temperatur występujących w miejscu ich stosowania. NSK zaleciła zindywidualizowane wkładki łożyskowe RHP HLT z obudową żeliwną Self-Lube® FC wraz ze specjalnym elementem dystansowym zapewniającym izolację termiczną. Przeprowadzono próbę, podczas której inżynierowie NSK nadzorowali poprawność montażu zespołów łożyskowych. Zainstalowane łożyska NSK pracowały bez awarii 12 miesięcy. Dodatkowo, wyeliminowano konieczność stosowania chłodzenia przy pomocy sprężonego powietrza. Rezultatem były ogromne oszczędności kosztów.

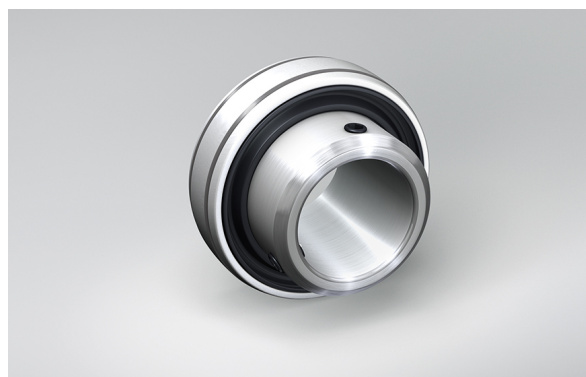
- Specjalna geometria wewnętrzna, luz wewnętrzny C5
- Smar Klueber o wysokich parametrach
- Wytrzymałe silikonowe uszczelki
- Koszyk ze stali
- Zamienne ze standardowymi wkładkami Self-Lube®
- Smar o wysokich parametrach i efektywne smarowanie w ekstremalnych temperaturach, od -40°C do +180°C
- Efektywne uszczelnienie i ochrona w ekstremalnych temperaturach (-40°C i +180°C)
- Koszyk stalowy i specjalna budowa wewnętrzna zaprojektowane do działania w ekstremalnych temperaturach
- Zwiększony luz wewnętrzny (C5) pomiędzy kulkami i bieżniami pomagający zapobiegać promieniowemu obciążeniu wstępnemu

↑ Zespół łożyskowy HLT Self-Lube

- Inżynierowie NSK przeprowadzili analizę aplikacji, w tym badanie temperatury i sporządzili raport stanu łożysk
- Zalecili wkładki łożyskowe RHP HLT z obudową żeliwną Self-Lube® FC, ze specjalną płytą adaptera z dodatkowym pierścieniem zapewniającym izolację termiczną. Zasugerowali także zmiany ilości środka smarnego i interwałów smarowania
- Przeprowadzono próbę pod nadzorem inżynierów NSK, którzy kontrolowali montaż i wdrożenie zaleceń NSK
- Klient skorzystał na zwiększonej produktywności, zmniejszonych kosztach utrzymania oraz usunięciu sprężonego powietrza, co doprowadziło do znaczących oszczędności
